SP-00010

SP60

*Mise à jour du Firmware du récepteur pour tenir compte de la réinitialisation  
du numéro de semaine GPS (WNRO)*

# NOTE TECHNIQUE

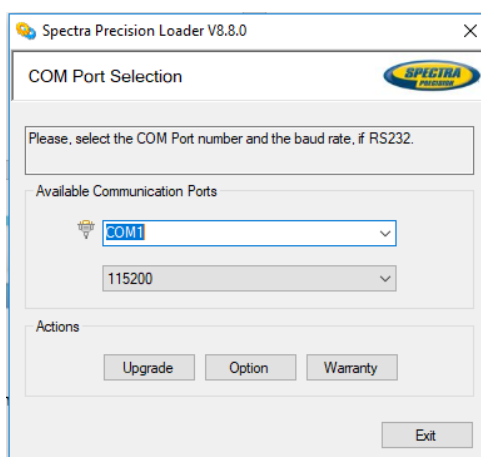
- Démarrer *Spectra Precision Loader*
- Choisir le Port COM attribué précédemment et la vitesse à 115200

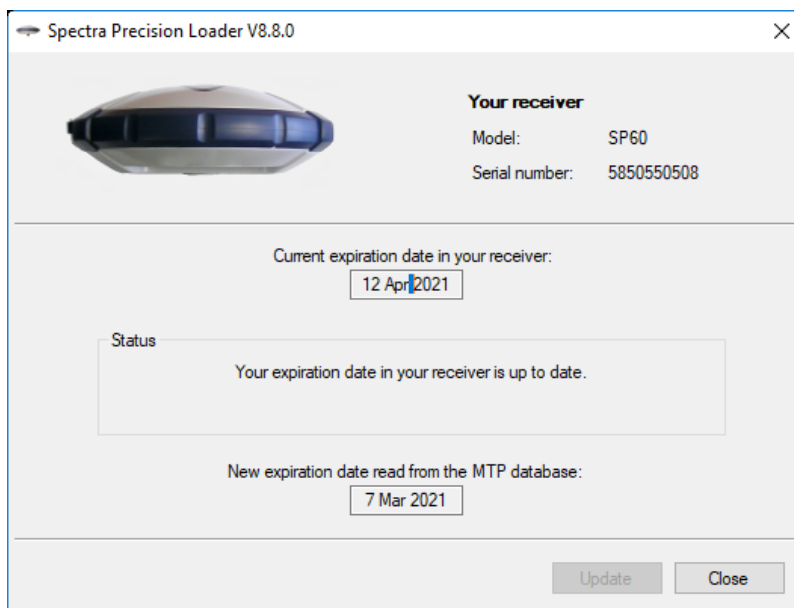
Warranty
- Attendre la connexion au récepteur et vérifier la date de fin de maintenance du Firmware dans la fenêtre affichée à l'écran

- La date à retenir est celle figurant dans la zone *Current expiration date in your receiver* (dans l'exemple ci-dessus, le **12 Avril 2021**)

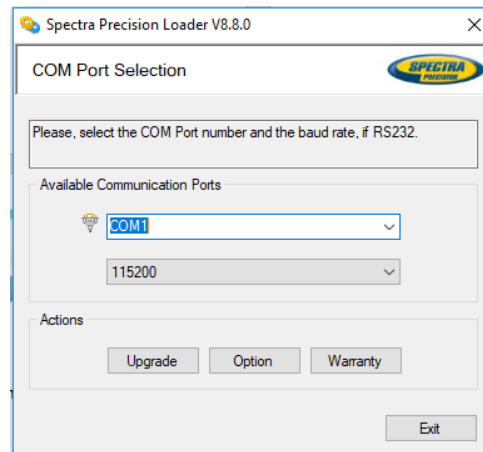
Vérifier que le SP60 est toujours à l'ordinateur avant de poursuivre.

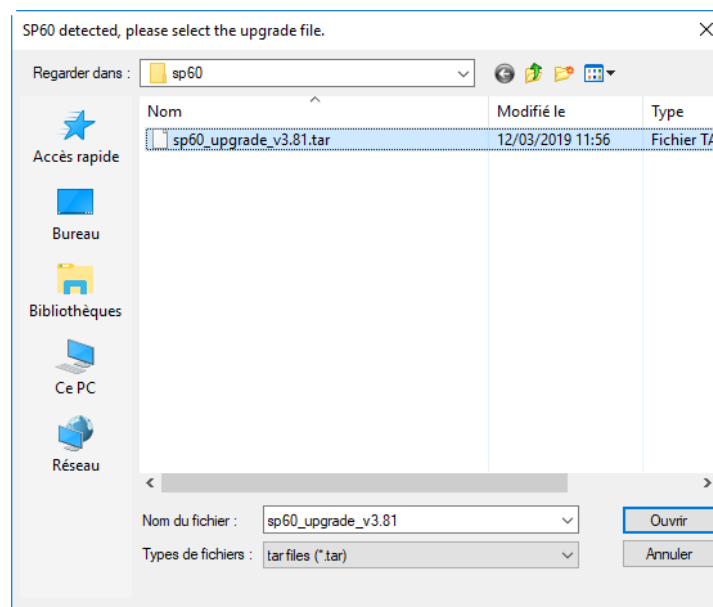
Upgrade
- Sélectionner le fichier **tar** téléchargé précédemment

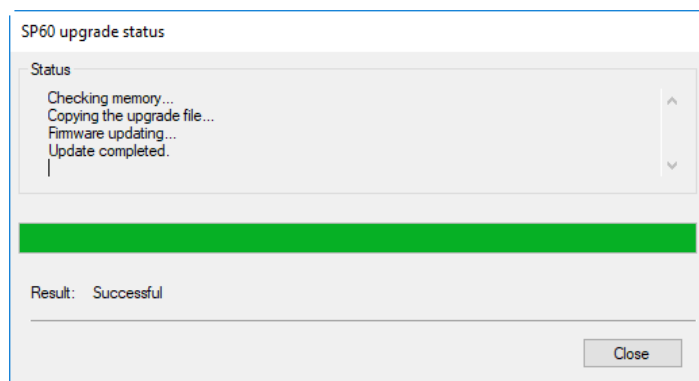
Update
- Laisser l'appareil connecté et attendre la fin de la mise à jour du Firmware

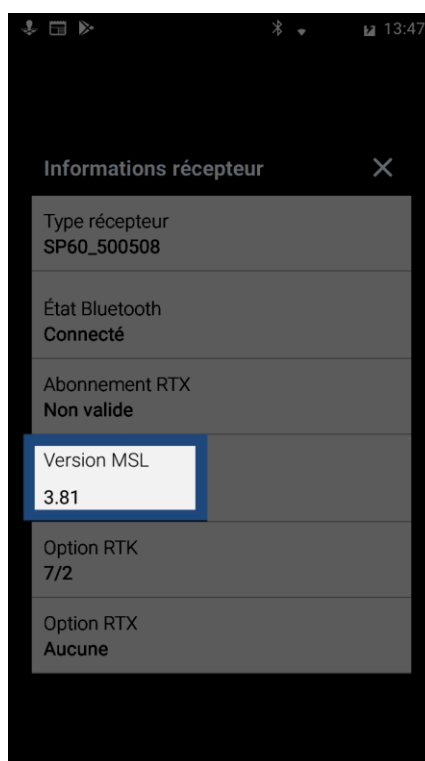
- Démarrer le SP60
- Démarrer un terminal Android équipé du logiciel *SPace*
- Attendre la connexion du SP60 dans l'application et cliquer sur

- Vérifier la version du Firmware utilisée par le SP60. Celle-ci doit être conforme au fichier *tar* téléchargé en début de procédure
- Vérifier le bon fonctionnement du récepteur SP60 par une sortie terrain et si nécessaire par un post-traitement de fichiers ATOM (via le logiciel optionnel Spectra Precision Survey Office (SPSO))
